UNIVERSIDAD NACIONAL DE INGENIERIA

FACULTAD DE ARQUITECTURA

Trabajo Monográfico para optar al título de Arquitecto:
PROPUESTA DE CONSERVACION DE LA BASILICA MENOR
DE SAN SEBASTIAN DE DIRIAMBA, CARAZO.

Managua, Noviembre 2016.

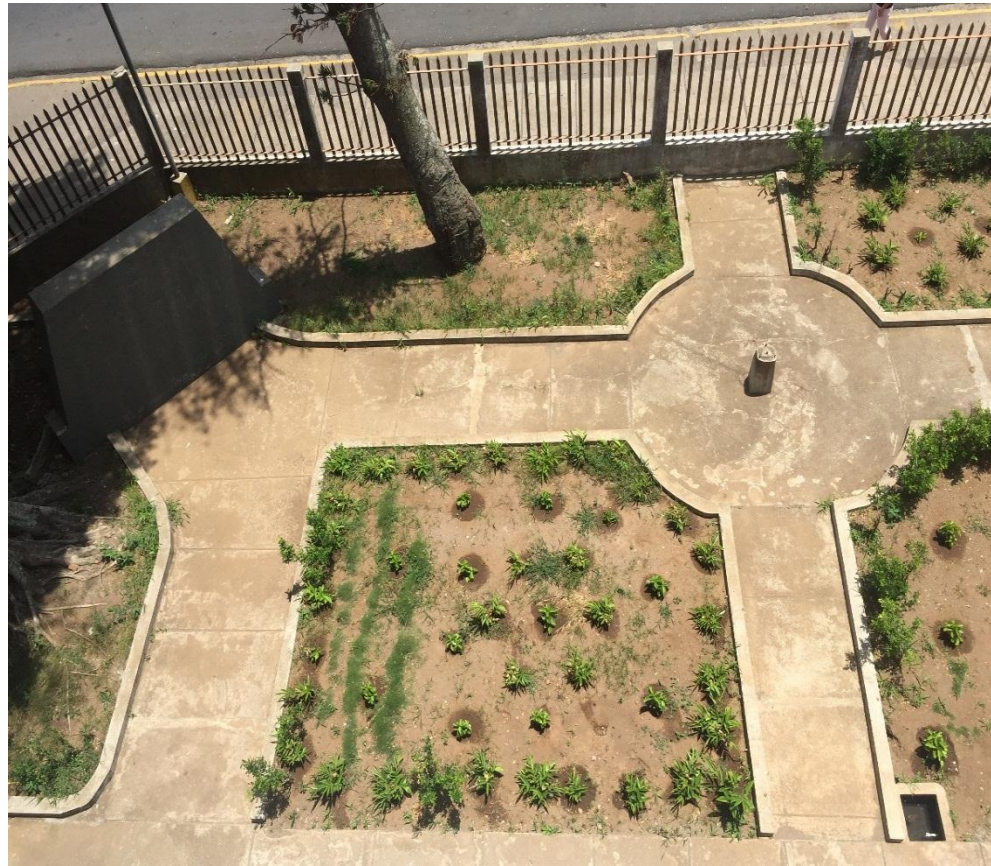
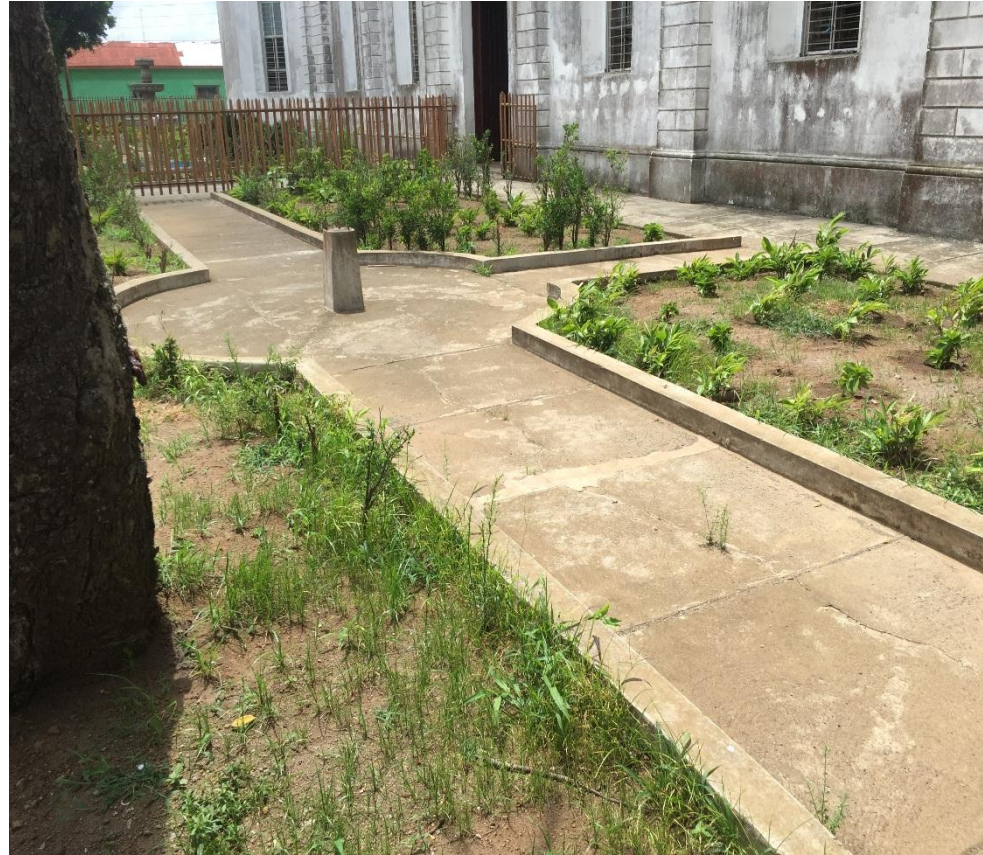
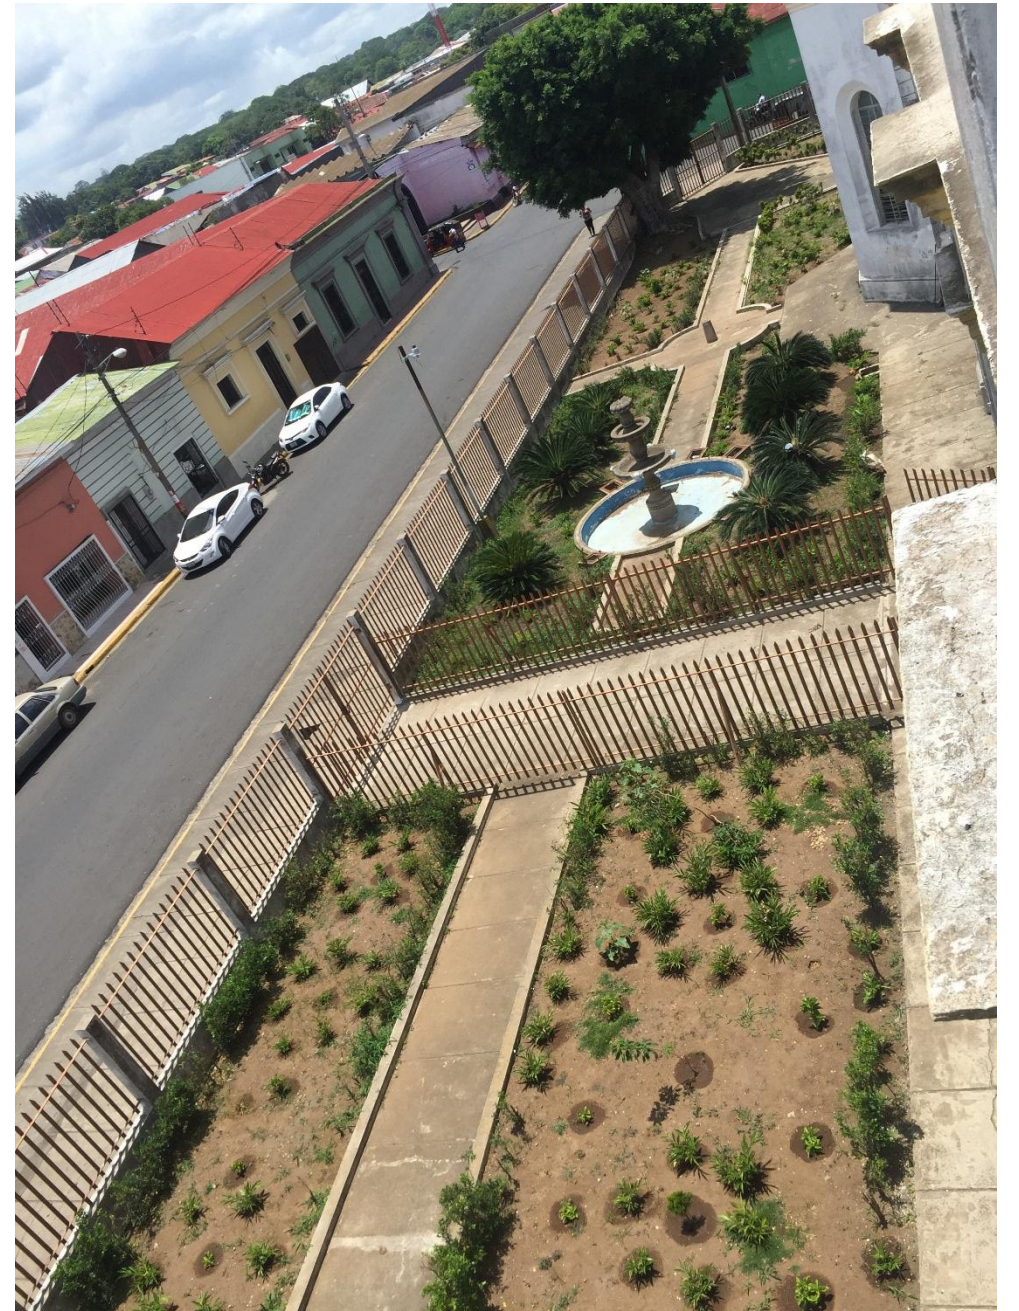
Área verde de fachada norte de la basílica de San Sebastián. Fuente: los autores
